Analisa Kegagalan pada produk Replaceable Lip dan pengaruh deoksidasi Aluminium pada Baja Cor Tahan Panas SCH 22

Achmad Sambas¹, Kus Hanaldi², Ery Hidayat³

^{1,2,3}Politeknik Manufaktur Negeri Bandung
^{1,2,3}Jl. Kanayakan No 21 (Dago) Bandung
 E-mail : sam@polman-bandung.ac.id

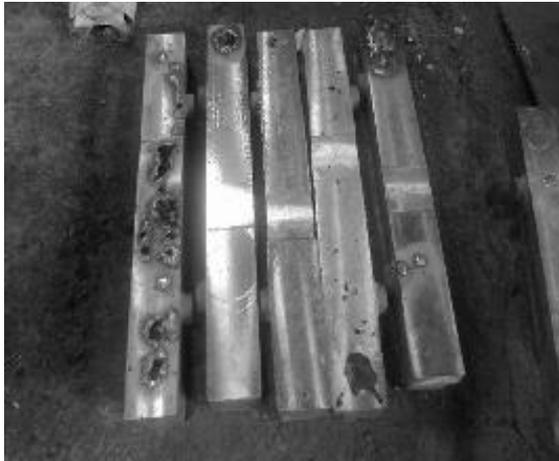
Gambar 1. Cacat coran yang terlihat setelah dilakukan proses pemesinan

Jenis material mengacu pada contoh produk aslinya yaitu baja tahan karat type SCH 22 memiliki kandungan Karbon < 0,45 %. Kandungan Karbon yang rendah memungkinkan terjadinya oksidasi pada cairan logam. Bentuk fisik dari oksidasi ini terlihat pada permukaan yang telah diproses pemesinan, berupa lubang-lubang kecil. Dari aspek perancangan coran, hal tersebut terjadi karena disain tuangan yang belum optimal. Beberapa alternatif yang dapat dilakukan seperti ; penentuan lay out penambah dan perhitungan ukuran penambah perlu dikaji kembali

Tujuan dari penelitian yaitu menganalisa penyebab cacat cor, menghilangkan porositas pada material Baja Cor Tahan Panas SCH 22 dengan proses “deoksidasi/ degasing Aluminium, serta melihat pengaruh bahan deoksidasi degasing Aluminium terhadap sifat Mekanik Baja Cor Tahan Panas SCH 22.

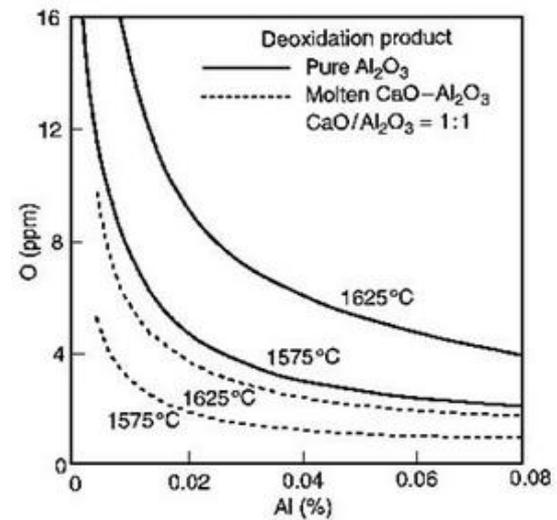
Gambar 2. Kurva kesetimbangan Aluminium Oksid.

Dari diagram kesetimbangan Deoksidasi Al, disebutkan bahwa, dengan adanya elemen Aluminium sebanyak 0,1 % pada cairan baja, akan menurunkan jumlah Oksigen hingga 1ppm. Terbukti dengan semakin banyaknya elemen Aluminium, akan menghasilkan residu berupa terak.

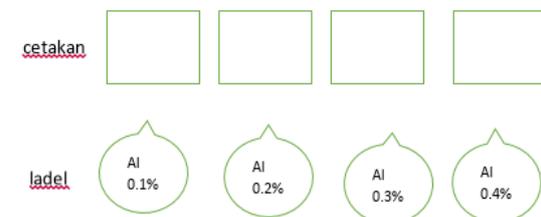
Gambar 3. menunjukkan skema proses pembuatan sampel uji dengan variasi deoksidasi Aluminium.

Gambar 3. Skema penuangan cetakan

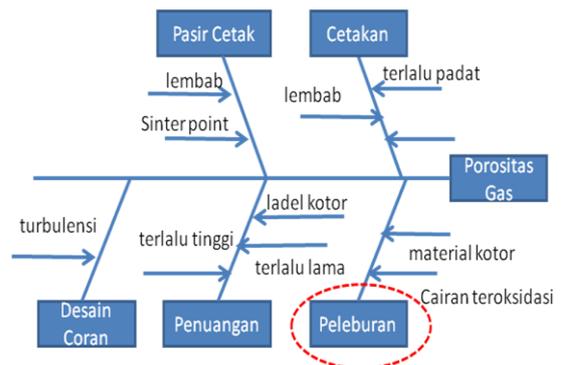
Gambar 4. Skema fish bone porositas gas

Setelah diketahui jenis cacat, langkah selanjutnya adalah mencari penyebab cacat, dengan skema fish bone. Gambar 4. menunjukkan parameter yang dapat menyebabkan porositas pada produk cor. Dari beberapa parameter tersebut, dipilih parameter peleburan yang menjadi fokus pada penanggulangan kegagalan Cacat Cor Porositas Gas. Cacat porositas tersebut berasal dari proses peleburan, yang mana cairan logam mengalami oksidasi sehingga di dalam cairan logam tersebut terbentuk gelembung gas. Gas tersebut akibat dari ikatan antara Oksigen dengan unsur yang berada dalam logam. Untuk mencegah Oksigen berikatan dengan unsur yang berada dalam logam, maka diberikan unsur yang lebih reaktif terhadap Oksigen, yaitu Aluminium atau Silikon.

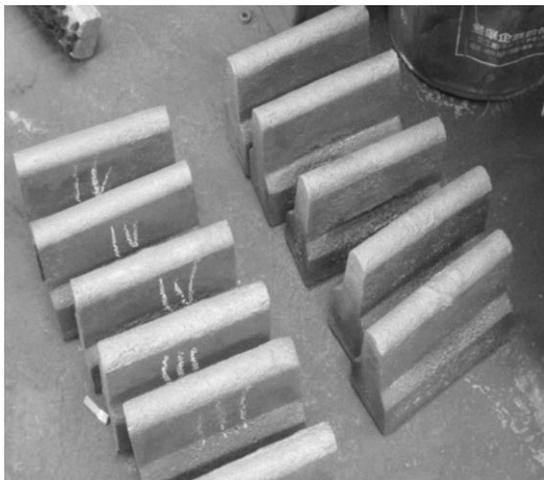
Gambar 5. Prototip Y-blok

Proses pengecoran logam menghasilkan prototip produk replaceable lip 3 buah dan Y-blok benda uji 12 buah. Gambar 5. dan Gambar 6. menunjukkan

produk hasil proses pengecoran, berupa sampel uji Y blok dan prototip produk *replaceable*.

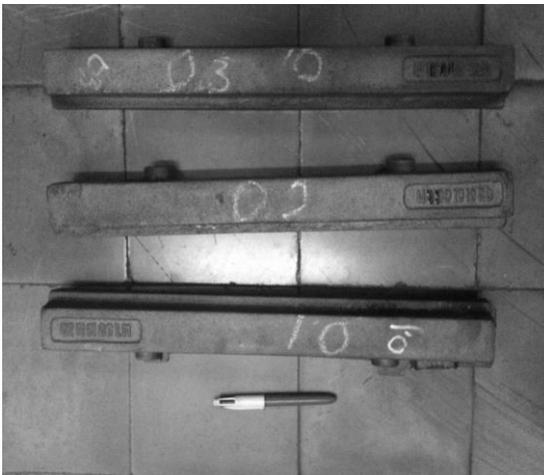
Gambar 6. Prototip "Produk Replaceable

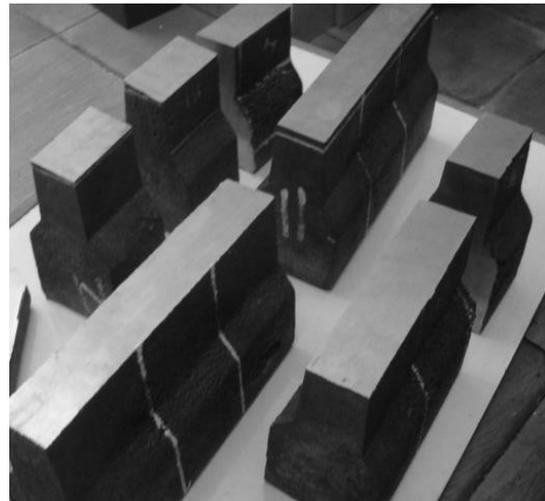
Pemotongan dilakukan pada bagian ujung dari Y-blok secara memanjang. Gambar 7. menunjukkan posisi pemotongan pada sampel uji Y-blok. Hasil potongan diamati secara visual, untuk melihat porositas yang terjadi. Nampak permukaan hasil pemotongan begitu mengkilat dan kokoh, terlihat bahwa material tersebut merupakan material yang ulet. Terbukti ketika di potong, memang agak sulit.

Gambar 7. Bagian potongan pada sampel uji Y-blok

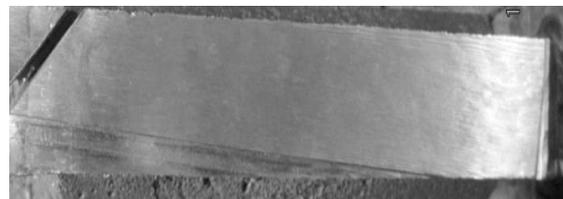
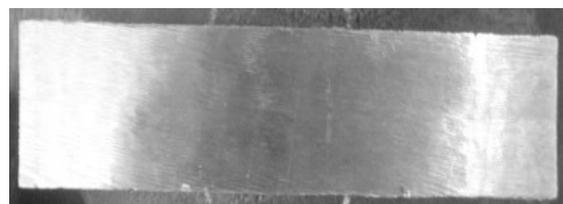
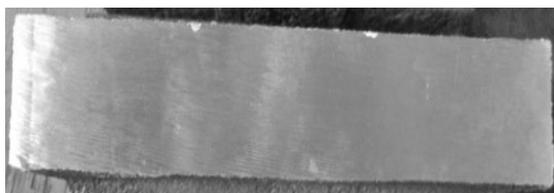
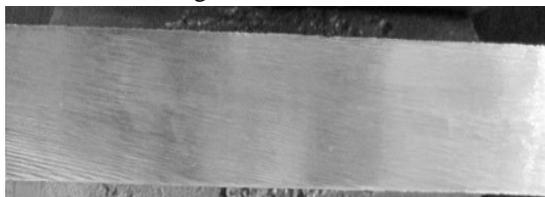
Gambar 8, 9, 10 dan 11 menunjukkan hasil pengamatan visual penampang potong pada sampel uji Y-blok dengan variasi bahan deoksidasi Aluminium dari 0,1% hingga 0,4%.

Gambar 8. Penampang potong pada sampel uji Y-blok dengan deoksidasi 0,1 % Al

Gambar 9. Penampang potong pada sampel uji Y-blok dengan deoksidasi 0,2 % Al

Gambar 10. Penampang potong pada sampel uji Y-blok dengan deoksidasi 0,3 % Al

Gambar 11. Penampang potong pada sampel uji Y-blok dengan deoksidasi 0,4 % Al

Dari ke empat hasil pengamatan visual penampang potong pada sampel uji Y-blok, tidak ada porositas yang terjadi. Menunjukkan bahwa proses deoksidasi dengan Aluminium dapat menghilangkan porositas. Gas Oksigen yang terdapat dalam cairan, dapat terikat dengan sempurna oleh bahan deoksidasi Aluminium.

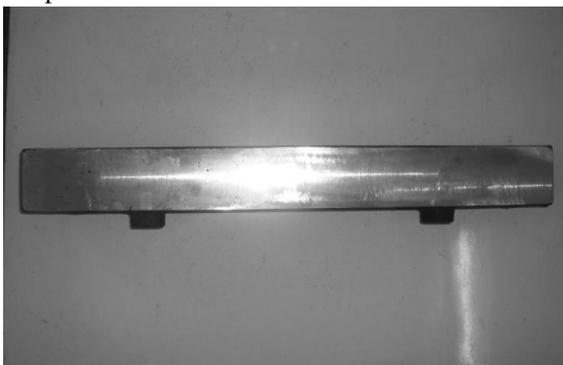
Gambar 12. menunjukkan gambar hasil pengamatan visual penampang potong pada prototip replaceable lip, hasil deoksidasi 0,1% Aluminium. Tidak ada porositas yang terjadi. Menunjukkan bahwa proses deoksidasi dengan Aluminium dapat menghilangkan porositas. Gas Oksigen yang terdapat dalam cairan, dapat terikat dengan sempurna oleh bahan deoksidasi Aluminium.

Gambar 12. Penampang potong pada Prototip “replaceable lip” dengan deoksidasi 0,1 % Al

Proses “deoksidasi Al”, dapat menghilangkan porositas pada material Baja Cor Tahan Panas SCH 22. Penggunaan jumlah deoksidasi yang optimal adalah 0,1 %. Diperoleh prototip produk Replaceable lip yang terbebas dari porositas.

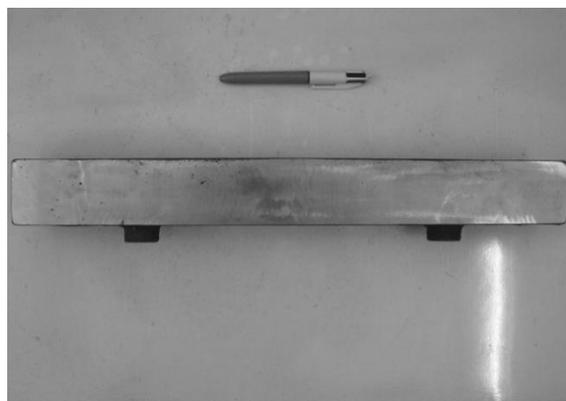
Gambar 13. menunjukkan gambar hasil pengamatan visual penampang potong pada prototip replaceable lip, hasil deoksidasi 0,2% Aluminium. Terdapat sedikit porositas yang terjadi. Menunjukkan bahwa proses deoksidasi dengan Aluminium dapat menghilangkan porositas, gas Oksigen yang terdapat dalam cairan, dapat terikat dengan sempurna oleh bahan deoksidasi Aluminium. Porositas yang terjadi merupakan residu hasil reaksi degasing menjadi terak

Gambar 13. Penampang potong pada Prototip “replaceable lip” dengan deoksidasi 0,2 % Al

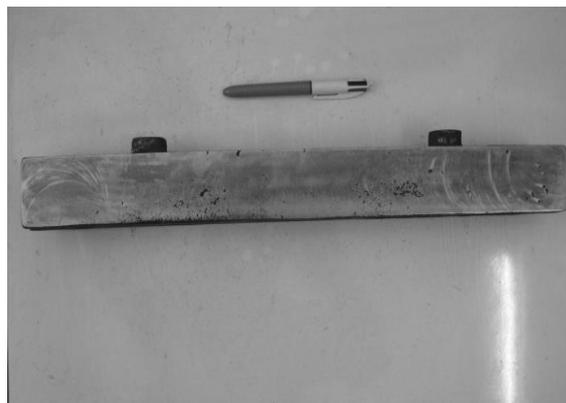
Gambar 14. Penampang potong pada Prototip “replaceable lip” dengan deoksidasi 0,3 % Al

Gambar 14. menunjukkan gambar hasil pengamatan visual penampang potong pada prototip replaceable lip, hasil deoksidasi 0,3% Aluminium. Porositas yang terjadi semakin banyak, namun porositas tersebut merupakan inklusi yang terjadi akibat hasil reaksi antara ikatan Oksigen dengan Aluminium menjadi Aluminium Oksid berupa terak. Reaksi yang terjadi adalah sbb:

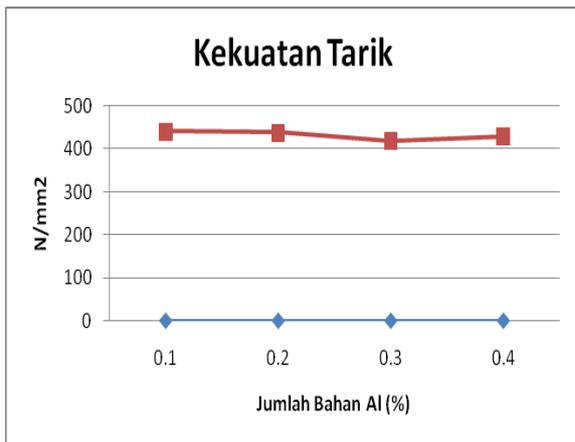
Gambar 15. Kurva uji tarik

Kurva diatas merupakan hasil pengujian tarik dan hasil pengujian kekerasan. Gambar 15. menunjukkan kurva hasil pengujian tarik. Pengujian tarik dilakukan sebanyak dua belas kali. variasi aluminium 0.1% hingga 0.4%, tiap variasi sampel uji tarik yang dibuat adalah tiga buah. Kuat tarik tertinggi berada pada jumlah Aluminium sebesar 0.1% dengan nilai kekuatan tarik sebesar 430 N/mm² dan terendah berada pada jumlah

Aluminium sebesar 0.3% dengan nilai kekuatan tarik sebesar 420 N/mm². Dari kurva diatas dapat dilihat bahwa pengaruh Aluminium pada proses deoksidasi terhadap sifat mekanik tidak terlihat signifikan. Hal ini ditunjukkan dengan nilai hasil uji tarik tidak mengalami perubahan secara linier seiring dengan meningkatnya persentase pembubutan Aluminium ke dalam cairan.

Proses deoksidasi Al hingga 0,4%, tidak berpengaruh terhadap sifat Mekanik Baja Cor Tahan Panas SCH22.

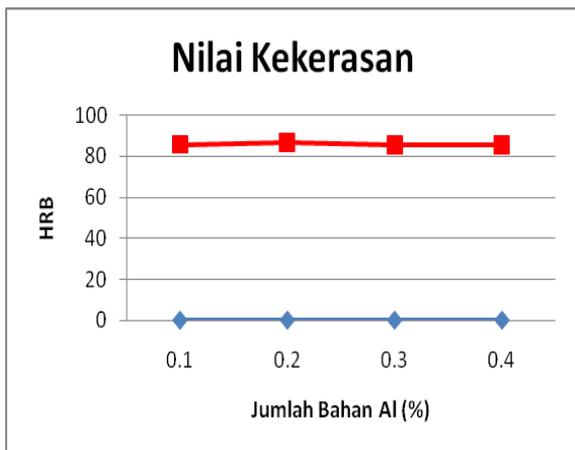
Gambar 16. Kurva uji kekerasan

Gambar 16. menunjukkan kurva hasil pengujian kekerasan. Pengujian kekerasan yang dilakukan menggunakan metode kekerasan Rockwell skala B dengan nilai kekerasan HRB, indenter yang digunakan menggunakan bola dengan diameter 1/16 inci. Benda uji yang digunakan untuk kekerasan Rockwell B diambil dari spesimen uji tarik yaitu pada bagian spesimen yang dicekam. Pengujian kekerasan dilakukan pada empat sampel uji yaitu berdasarkan variasi deoksidasi aluminium 0.1% hingga 0.4%. Nilai kekerasan yang dihasilkan berkisar di angka 83 HRB. Nilai kekerasan yang dihasilkan tidak berbeda jauh antara yang satu dengan yang lainnya. Hasil pengujian kekerasan ini semakin memperkuat bukti bahwa, pengaruh pembubutan unsur Aluminium ke dalam cairan logam terhadap sifat mekanik tidak signifikan, sejalan dengan apa yang telah dipaparkan pada hasil uji tarik.

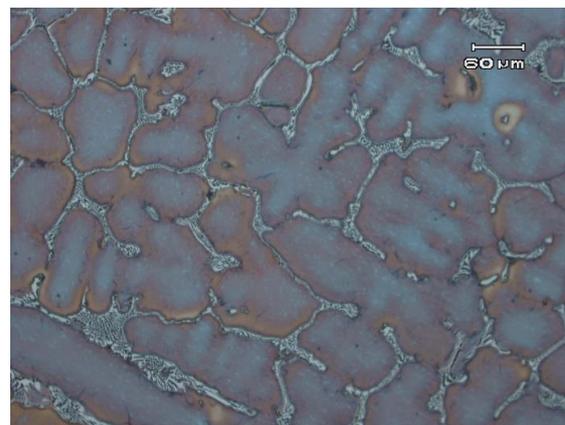
Gambar 17. Penampang potong pada sampel uji Y-blok dengan deoksidasi 0,1 % Al, Austenite 71%, Karbida krom 29%

Gambar 17. menunjukkan gambar struktur mikro material SCH 22 (heat resistant stainless steel) hasil deoksidasi dengan Aluminium sebanyak 0,1%. Nampak struktur yang terbentuk adalah fasa Austenit dan karbida krom sebagai batas butir. Jumlah fasa Austenit sebesar 71% dan karbida krom sebesar 29%. sifat dari austenit adalah lunak, sedangkan karbida krom adalah keras. Karena struktur material ini didominasi oleh fasa Austenit yang lunak, maka nilai kekerasan yang dihasilkan menunjukkan angka yang rendah yaitu 83 HRB.

Dari kedua gambar struktur mikro diatas, tidak ada perubahan secara signifikan. Jumlah fasa Austenit dan karbida krom tetap, yang agak berubah adalah konfigurasi lengan karbida krom yang memendek. Artinya pemberian Aluminium hingga 0,2% tidak terlalu berpengaruh terhadap struktur mikro material SCH 22 (heat resistant stainless steel).

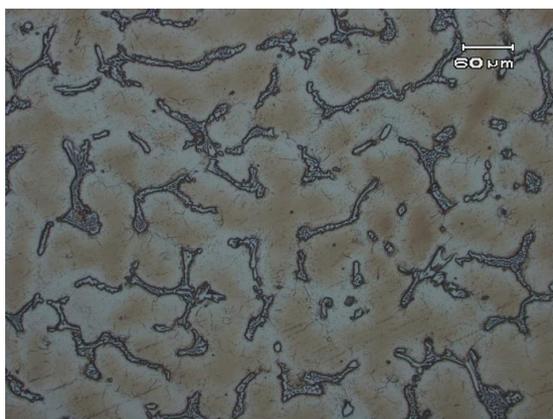
Gambar 18. Penampang potong pada sampel uji Y-blok dengan deoksidasi 0,2 % Al, Austenite 71%, Karbida krom 29%

Gambar 18. menunjukkan gambar struktur mikro material SCH 22 (heat resistant stainless steel) hasil deoksidasi dengan Aluminium sebanyak 0,2%. Nampak struktur yang terbentuk adalah fasa Austenit dan karbida krom sebagai batas butir. Jumlah fasa Austenit sebesar 71% dan karbida krom sebesar 29%.

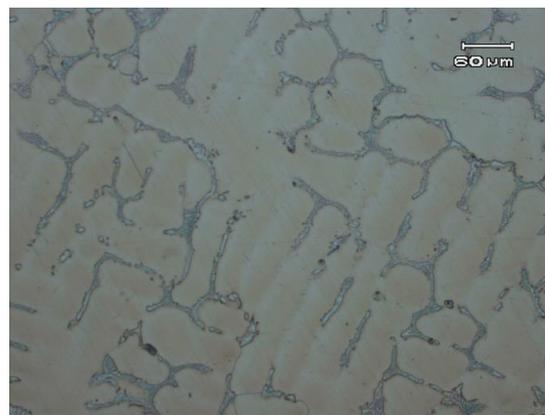
Gambar 19. Penampang potong pada sampel uji Y-blok dengan deoksidasi 0,3 %. Austenite 72 %, Karbida krom 28%

Gambar 19. menunjukkan gambar struktur mikro material SCH 22 (heat resistant stainless steel) hasil deoksidasi dengan Aluminium sebanyak 0,3%. Nampak struktur yang terbentuk adalah fasa Austenit dan karbida krom sebagai batas butir. Jumlah fasa Austenit sebesar 72% dan karbida krom sebesar 28%. konfigurasi karbida krom lebih mirip dengan gambar 17.

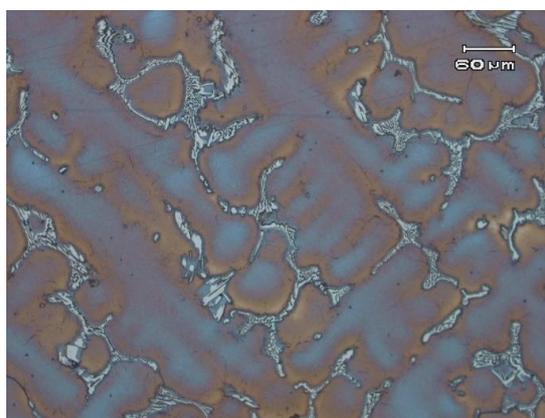
Gambar 20. menunjukkan gambar struktur mikro material SCH 22 (heat resistant stainless steel) hasil deoksidasi dengan Aluminium sebanyak 0,4%. Nampak struktur yang terbentuk adalah fasa Austenit dan karbida krom sebagai batas butir. Jumlah fasa Austenit sebesar 71% dan karbida krom sebesar 29%.

Gambar 20. Penampang potong pada sampel uji Y-blok dengan deoksidasi 0,4 %. Austenite 71%, Karbida krom 29%

Dari pengamatan struktur mikro dapat dilihat bahwa, adanya unsur Aluminium dalam material baja tahan panas SCH 22 tersebut tidak begitu signifikan mengubah jumlah fasa austenit dan karbida krom. Terdapat perubahan yang agak menonjol pada hasil deoksidasi dengan menggunakan 0,4% Aluminium. Morfologis karbida krom agak melebar, namun secara prosentase tidak terlalu signifikan. Artinya dengan persentase pembubuhan aluminium dari 0.1% hingga 0.4% tidak mempengaruhi pembentukan struktur mikro.
