ANALISIS TEGANGAN DAN FLEKSIBILITAS PIPA PADA AREA RUANG POMPA HIDRAN POLITEKNIK PERKAPALAN NEGERI SURABAYA DENGAN MENGGUNAKAN METODE ELEMEN HINGGA

Pekik Mahardhika*, Adi Wirawan Husodo, Ni'matut Tamimah, Ekky Nur Budiyanto, M. Ellang Naufal, Hafizh Akbar Alam

¹Teknik Perpipaan, Politeknik Perkapalan Negeri Surabaya, Surabaya, Indonesia, 60111

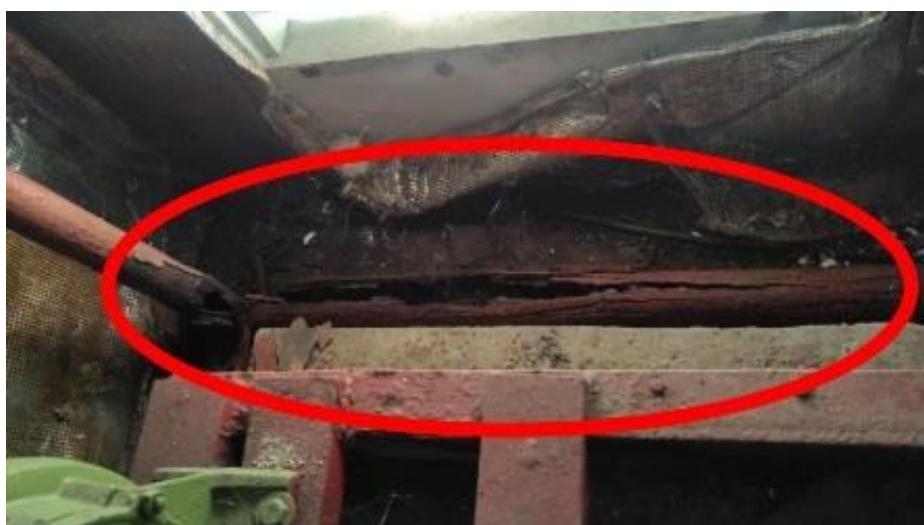
Gambar 1. Dokumentasi inspeksi visual jalur pipa 01-102-A53-2" di area ruang pompa.

Sistem pemadam kebakaran terdiri dari APAR, hidran, serta *sprinkler*. Menurut Keputusan Menteri bahwa menanggulangi kebakaran di tempat kerja diperlukan adanya peralatan proteksi kebakaran yang memadai, petugas penanggulangan kebakaran yang ditunjuk khusus untuk itu, serta dilakukannya prosedur penanggulangan keadaan darurat (Menteri Tenaga Kerja, 1999). Hidran ialah instalasi pemadam kebakaran yang dipasang secara permanen berupa jaringan perpipaan berisi air bertekanan terus menerus yang siap untuk memadamkan kebakaran (Dinas Pemadam Kebakaran Banda Aceh, 2020). Sistem pemadam kebakaran hidran terdiri dari 3 jenis yaitu hidran halaman, hidran gedung, dan hidran kota. Di dalam proses distribusi air pada sistem pemadam kebakaran hidran itu menggunakan media perpipaan. Sistem perpipaan hidran merupakan jalur perpipaan yang sangat penting dalam penanggulangan terjadinya kebakaran, sehingga jalur perpipaan tersebut harus berfungsi dengan baik tanpa ada kendala. Sistem perpipaan hidran pada makalah ini merupakan kasus sistem perpipaan hidran halaman yang ada di Politeknik Perkapalan Negeri Surabaya. Hasil inspeksi secara visual pada jalur perpipaan hidran terdapat jalur perpipaan yang telah mengalami kerusakan (Naufal, E. M., Mahardhika, P., Husodo, A. W, 2022). Jalur yang dimaksud terdapat pada area ruang pompa. Menurut standar bahwa jalur perpipaan yang terhubung dengan mesin rotasi seperti pompa merupakan jalur kritis atau dikenal *critical line* sehingga harus dianalisis lebih lanjut (A, V. V. V., Husodo, A. W., & Mahardhika, P., 2017; DNV, 2017; Septiyani, A., Husodo, A. W., & Mahardhika, P, 2018). Pipa terhubung dengan suatu *equipment* (pompa) yang dapat menimbulkan sumber getaran. Ketika frekuensi alami sama dengan atau mendekati frekuensi yang dihasilkan oleh mesin rotasi (pompa)/ frekuensi eksitasi maka akan terjadi resonansi (Mahardhika, P., & Budiyanto, E. N, 2019). Dampak fenomena tersebut adalah menimbulkan getaran sehingga dapat mengakibatkan kerusakan pada sistem perpipaan (Aji, A. N. W, Priyongo, P., & Budiyanto, E. N, 2018; Laras, M. B., Santoso, E., & Ariwiyono, N, 2018; Mahardhika, P., Alam, H. A., Salsabilla, S, 2022; Mahardhika, P., Julianto, E., Indartono, A., & Kusuma, G. E, 2018). Pada penelitian ini dilakukan analisis lebih lanjut terhadap aspek tegangan dan fleksibilitas dengan beban dinamis pada jalur pipa area ruang pompa yang mengalami kerusakan. Terjadinya kerusakan di area ruang pompa ditunjukkan pada Gambar 1.

Pada penelitian ini menunjukkan bahwa pipa sekitar pompa hidran berdasarkan aspek tegangan masih memenuhi kriteria penerimaan ASME B31.3 karena nilai tegangan yang terjadi masih di bawah tegangan ijinnya. Kerusakan pipa hidran sekitar pompa yang terjadi pada jalur pipa 01-102-A53-2" bisa disebabkan karena pipa

mengalami pergerakan dan rotasi maksimum pada jalur pipa tersebut dengan beban dinamis sehingga pipa terjadi deformasi dan mengalami kerusakan.

Desain jalur perpipaan perlu dilakukan kaji ulang agar nilai fleksibilitasnya lebih kecil dibandingkan eksisiting. Serta dari hasil simulasi dapat direkomendasikan untuk dilakukan desain ulang dan perbaikan pada pipa yang rusak pada area ruang pompa tersebut.

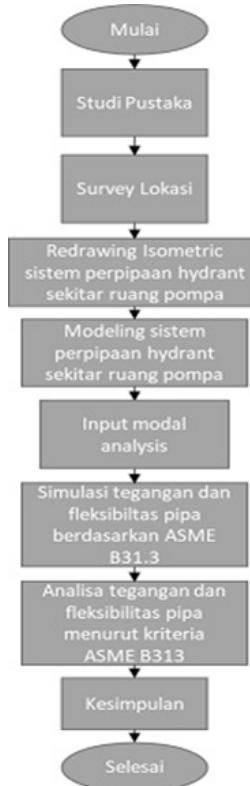
**Gambar 2.** Diagram alir penelitian.

Metode penelitian dengan judul analisis tegangan dan fleksibilitas pipa sekitar pompa hidran halaman dapat dilihat pada gambar 2. Metode penelitian pada makalah ini dilaksanakan dengan beberapa tahapan meliputi melakukan studi pustaka dan survey lokasi, *redrawing* gambar isometri jalur perpipaan, melakukan modeling dan sistem perpipaan, memasukkan metode *modal analysis* pada modeling, melakukan simulasi tegangan dan fleksibilitas pipa menurut ASME B31.3, menganalisa hasil *output report* simulasi tegangan dan fleksibilitas pipa.

Tahapan-tahapan penelitian awal dilakukan dengan tahapan studi pustaka dan survey lokasi. Studi pustaka dilakukan untuk menentukan code & standar serta kriteria penerimaan yang digunakan berdasarkan tegangan dan fleksibilitas. Code yang digunakan adalah ASME B31.3. Survey lokasi dilakukan untuk mendapatkan data yang dibutuhkan seperti gambar isometri dan data pendukung lain yang digunakan untuk proses modeling. Proses modeling dan simulasi menggunakan bantuan *software* yang menggunakan metode elemen hingga yaitu *Bentley Autopipe*. Jalur pipa sekitar pompa yang akan dianalisis dari *line number* 01-101-A53-4” dan 01-101-A53-3” sampai *line number* 02-101-A53-6”. Jalur perpipaan ini terhubung dengan mesin rotasi (pompa) maka termasuk *pulsating line* sehingga dimodeling dengan metode beban dinamik (Mahardhika, P, 2017; Wu, X., Lu, H., Wu, S., Huang, K., Wan, J., Li, W., & Liu, Z, 2014). Hasil *output report* simulasi *software* pada jalur perpipaan yang rusak sekitar ruang pompa dari hasil inspeksi visual akan dianalisis dari aspek tegangan dan fleksibilitasnya dari beban dinamis apakah hal tersebut ada pengaruhnya. Fleksibilitas yang dimaksud pada penelitian ini meliputi gaya pada pipa, pergerakan pipa, dan rotasi pipa ketika terjadi getaran. Studi tentang fleksibilitas suatu sistem perpipaan bertujuan untuk memastikan apakah beban statis, gaya statis, defleksi statis akibat beban-beban tekanan dan berat dalam keadaan aman (Greer, B., Harper, C., Rahnama, R, 2012). Tujuan dari penelitian ini untuk memastikan apakah jalur perpipaan sekitar pompa hidran halaman yang mengalami kerusakan karena aspek tegangan dan fleksibilitas dari beban dinamis.

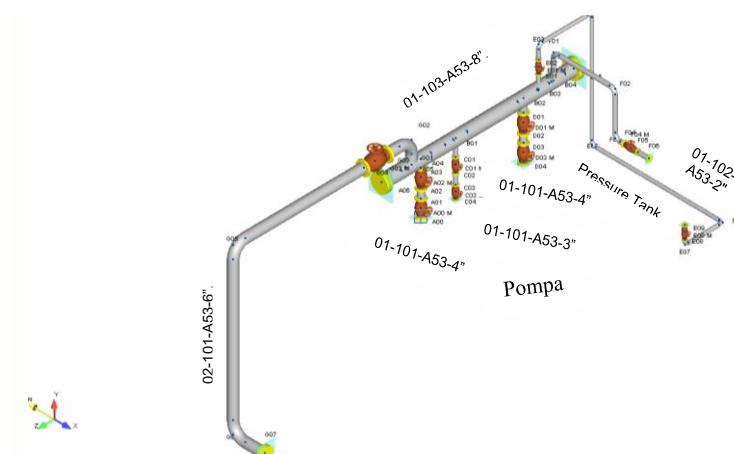
Gambar 3. Gambar isometri pipa sekitar pompa dari *line number* 01-101-A53-4" dan 01-101-A53-3" sampai *line number* 02-101-A53-6".

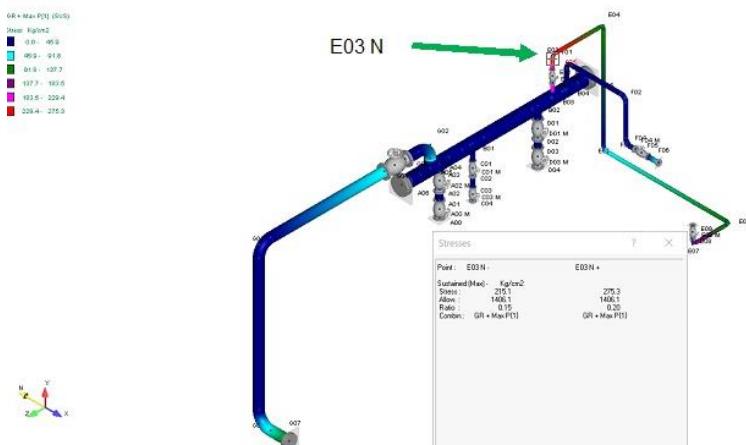
Gambar 4. Visualisasi maksimum tegangan akibat *sustained load* pada titik E03 N.

Hasil modeling dan simulasi dari Tabel 4, Gambar 4, dan Gambar 5 menunjukkan bahwa terjadi tegangan akibat *sustained load* pada *fitting elbow 2"* di titik E03 N sebesar 275,3 kg/cm² dan tegangan akibat ekspansi pada *fitting tee* di titik A04 pipa 8" sebesar 479,8 kg/cm². Tegangan yang terjadi pada *elbow 2"* titik E03 N dari kombinasi beban GR + P1 dapat memicu terjadinya deformasi yang menimbulkan kerusakan pada pipa 01-102-A53-2" jika terjadi secara berulang. Akan tetapi menurut *code ASME B31.3* bahwa tegangan yang terjadi tersebut masih dikategorikan memenuhi kriteria.

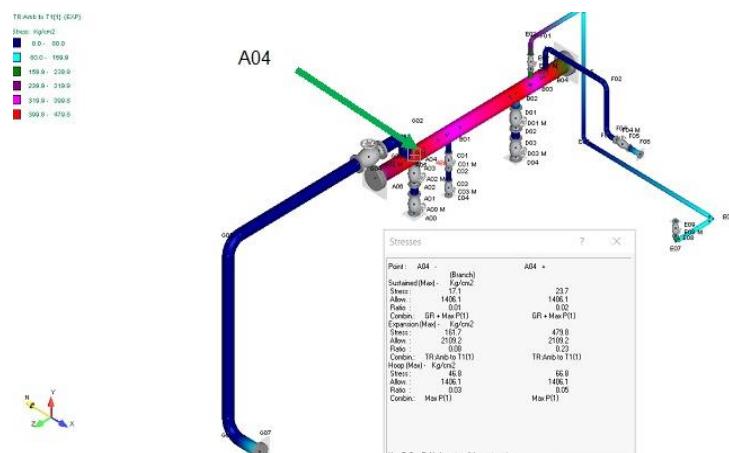
**Gambar 5.** Visualisasi maksimum tegangan *displacement* dan tegangan *hoop* pada titik A04

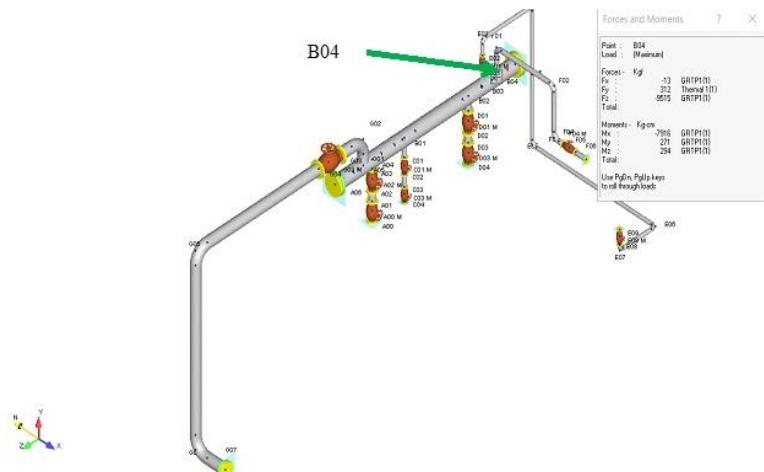
Gambar 6. Visualisasi maksimum gaya pipa pada sumbu Fx titik B04 dengan kombinasi beban (GR + T + P1).

Hasil rangkuman gaya maksimum pipa dari Tabel 5 dan Gambar 6 sampai Gambar 8 menunjukkan bahwa gaya terbesar pipa terjadi titik A04 di sumbu Fz sebesar 9535 kg dengan kombinasi beban (GR + T + P1). Gaya tersebut besar dikarenakan jalur pipa 01-101-A53-4" menerima beban dari jalur pipa 01-103-A53-8" serta adanya getaran dari pompa.

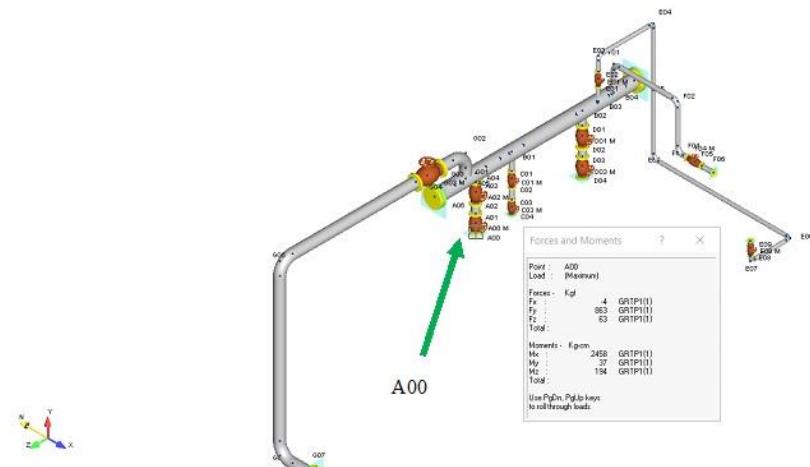
Gambar 7. Visualisasi maksimum gaya pipa pada sumbu Fy titik A00 dengan kombinasi beban (GR + T + P1).

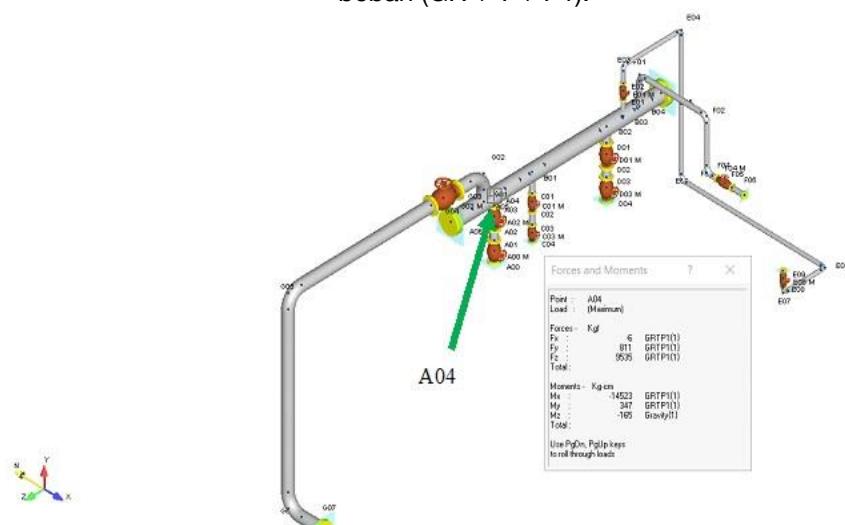
Gambar 8. Visualisasi maksimum gaya pipa pada sumbu Fz titik A04 dengan kombinasi beban (GR + T + P1).

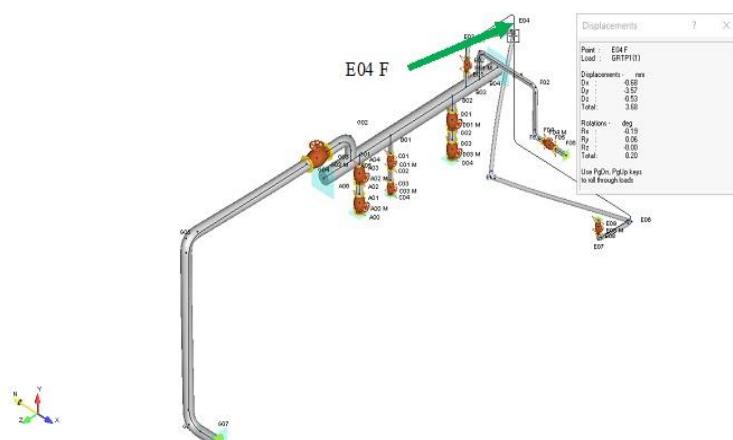
Gambar 9. Visualisasi maksimum pergerakan pipa pada sumbu Dx titik E04 F dengan kombinasi beban (GR + T + P1).

Pada rangkuman pergerakan maksimum pipa menurut Tabel 6 dan Gambar 9 sampai Gambar 11 menunjukkan bahwa jalur pipa 01-102-A53-2" mengalami pergerakan yang mana lokasi tersebut tepat pada lokasi pipa yang mengalami kerusakan. Jalur tersebut pada titik A04 F mengalami pergeseran ke sumbu -Dx sebesar 0,68 mm dengan kombinasi beban (GR + T + P1) serta pada titik E05N mengalami pergeseran ke sumbu -Dy sebesar 3,73 mm dengan kombinasi beban (GR + T + P1) dan Dz sebesar 4,31 mm dengan kombinasi beban (GR). Nilai pergerakan tidak besar tetapi jika terjadi secara berulang maka dapat menyebabkan pipa terdeformasi.

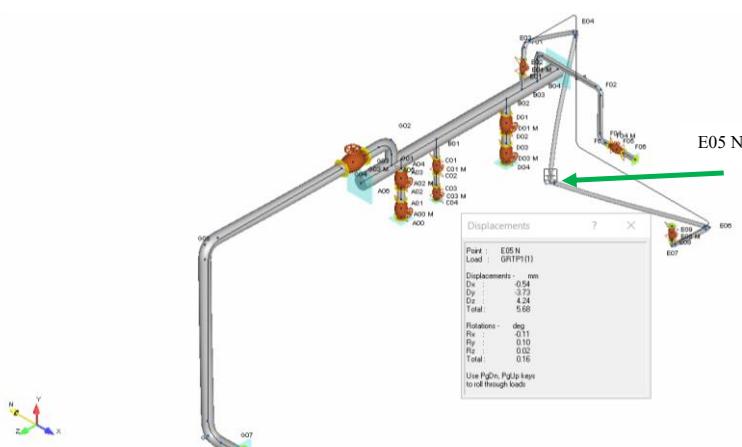
Gambar 10. Visualisasi maksimum pergerakan pipa pada sumbu Dy titik E05 N dengan kombinasi beban (GR + T + P1).

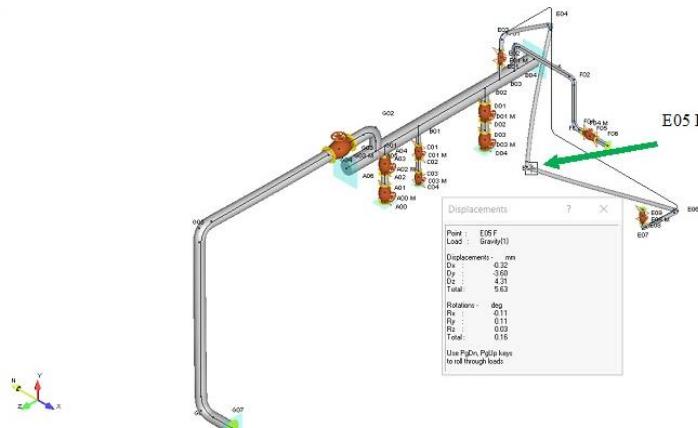
Gambar 11. Visualisasi maksimum pergerakan pipa pada sumbu Dx titik E05 F dengan kombinasi beban (GR).

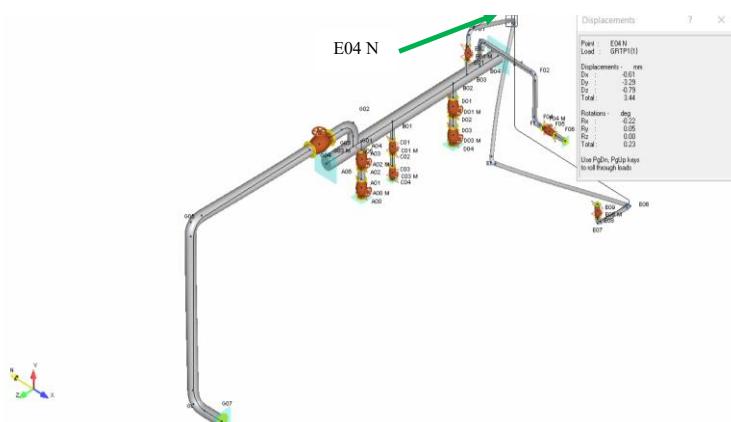
Gambar 12. Visualisasi maksimum rotasi pipa pada sumbu Rx titik E04 N dengan kombinasi beban (GR + T + P1).

Pada jalur pipa 01-102-A53-2" selain adanya pergerakan pipa maksimum juga terjadi rotasi pipa maksimum pada lokasi tersebut yang ditunjukkan pada Tabel 7 dan Gambar 12 sampai Gambar 14. Terjadi pada titik E04 N sumbu -Rx sebesar 0,22 deg, titik E05 F sumbu Ry sebesar 0,11 deg, dan titik E06 N sumbu Rz sebesar 0,08 deg. Rotasi tersebut berpengaruh pada peristiwa kerusakan pada jalur pipa 01-102-A53-2" tersebut. Rotasi memberikan dampak pipa yaitu deformasi dari puntiran.

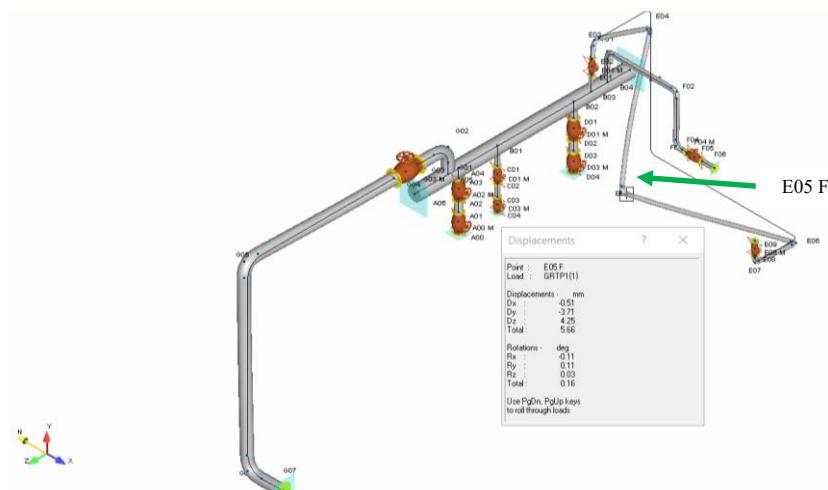
Gambar 13. Visualisasi maksimum rotasi pipa pada sumbu Ry titik E05 F dengan kombinasi beban (GR + T + P1).

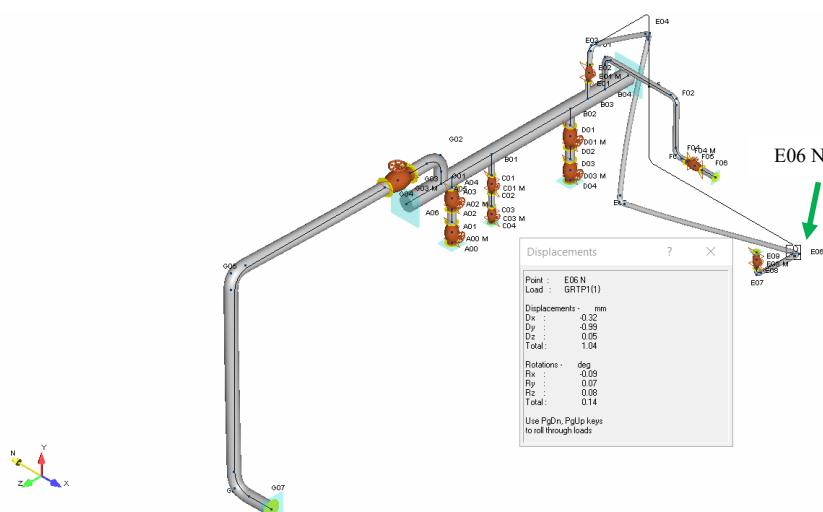
Gambar 14. Visualisasi maksimum rotasi pipa pada sumbu Rz titik E06 N dengan kombinasi beban (GR + T + P1).
