# ANALISIS TEGANGAN DAN FLEKSIBILITAS PIPA PADA AREA RUANG POMPA HIDRAN POLITEKNIK PERKAPALAN NEGERI SURABAYA DENGAN MENGGUNAKAN METODE ELEMEN HINGGA

Pekik Mahardhika\*, Adi Wirawan Husodo, Ni'matut Tamimah, Ekky Nur Budiyanto, M. Ellang Naufal, Hafizh Akbar Alam

<sup>1</sup>Teknik Perpipaan, Politeknik Perkapalan Negeri Surabaya, Surabaya, Indonesia, 60111

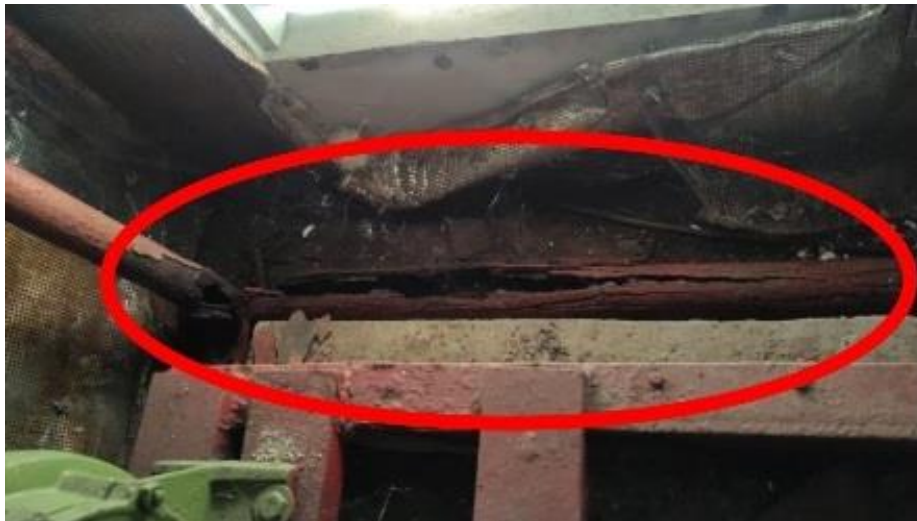
Sistem pemadam kebakaran terdiri dari APAR, hidran, serta *sprinkler*. Menurut Keputusan Menteri bahwa menanggulangi kebakaran di tempat kerja diperlukan adanya peralatan proteksi kebakaran yang memadai, petugas penanggulangan kebakaran yang ditunjuk khusus untuk itu, serta dilakukannya prosedur penanggulangan keadaan darurat (Menteri Tenaga Kerja, 1999). Hidran ialah instalasi pemadam kebakaran yang dipasang secara permanen berupa jaringan perpipaan berisi air bertekanan terus menerus yang siap untuk memadamkan kebakaran (Dinas Pemadam Kebakaran Banda Aceh, 2020). Sistem pemadam kebakaran hidran terdiri dari 3 jenis yaitu hidran halaman, hidran gedung, dan hidran kota. Di dalam proses distribusi air pada sistem pemadam kebakaran hidran itu menggunakan media perpipaan. Sistem perpipaan hidran merupakan jalur perpipaan yang sangat penting dalam penanggulangan terjadinya kebakaran, sehingga jalur perpipaan tersebut harus berfungsi dengan baik tanpa ada kendala. Sistem perpipaan hidran pada makalah ini merupakan kasus sistem perpipaan hidran halaman yang ada di Politeknik Perkapalan Negeri Surabaya. Hasil inspeksi secara visual pada jalur perpipaan hidran terdapat jalur perpipaan yang telah mengalami kerusakan (Naufal, E. M., Mahardhika, P., Husodo, A. W., 2022). Jalur yang dimaksud terdapat pada area ruang pompa. Menurut standar bahwa jalur perpipaan yang terhubung dengan mesin rotasi seperti pompa merupakan jalur kritis atau dikenal *critical line* sehingga harus dianalisis lebih lanjut (A, V. V. V., Husodo, A. W., & Mahardhika, P., 2017; DNV, 2017; Septiyani, A., Husodo, A. W., & Mahardhika, P., 2018). Pipa terhubung dengan suatu *equipment* (pompa) yang dapat menimbulkan sumber getaran. Ketika frekuensi alami sama dengan atau mendekati frekuensi yang dihasilkan oleh mesin rotasi (pompa)/ frekuensi eksitasi maka akan terjadi resonansi (Mahardhika, P., & Budiyanto, E. N., 2019). Dampak fenomena tersebut adalah menimbulkan getaran sehingga dapat mengakibatkan kerusakan pada sistem perpipaan (Aji, A. N. W., Priyonggo, P., & Budiyanto, E. N., 2018; Laras, M. B., Santoso, E., & Ariwiyono, N., 2018; Mahardhika, P., Alam, H. A., Salsabilla, S., 2022; Mahardhika, P., Julianto, E., Indartono, A., & Kusuma, G. E., 2018). Pada penelitian ini dilakukan analisis lebih lanjut terhadap aspek tegangan dan fleksibilitas dengan beban dinamis pada jalur pipa area ruang pompa yang mengalami kerusakan. Terjadinya kerusakan di area ruang pompa ditunjukkan pada Gambar 1.

**Gambar 1.** Dokumentasi inspeksi visual jalur pipa 01-102-A53-2" di area ruang pompa.

Desain jalur perpipaan perlu dilakukan kaji ulang agar nilai fleksibilitasnya lebih kecil dibandingkan eksisting. Serta dari hasil simulasi dapat direkomendasikan untuk dilakukan desain ulang dan perbaikan pada pipa yang rusak pada area ruang pompa tersebut.

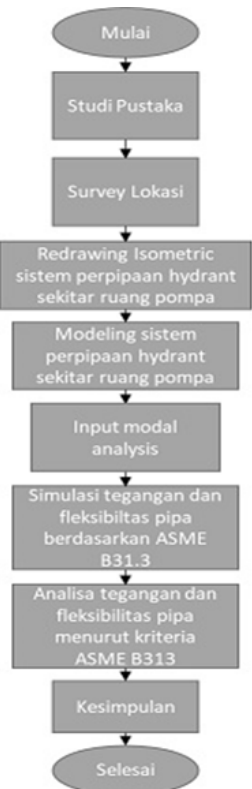
Metode penelitian dengan judul analisis tegangan dan fleksibilitas pipa sekitar pompa hidran halaman dapat dilihat pada gambar 2. Metode penelitian pada makalah ini dilaksanakan dengan beberapa tahapan meliputi melakukan studi pustaka dan survey lokasi, *redrawing* gambar isometri jalur perpipaan, melakukan modeling dan sistem perpipaan, memasukkan metode *modal analysis* pada modeling, melakukan simulasi tegangan dan fleksibilitas pipa menurut ASME B31.3, menganalisa hasil *output report* simulasi tegangan dan fleksibilitas pipa.

Gambar 2. Diagram alir penelitian.

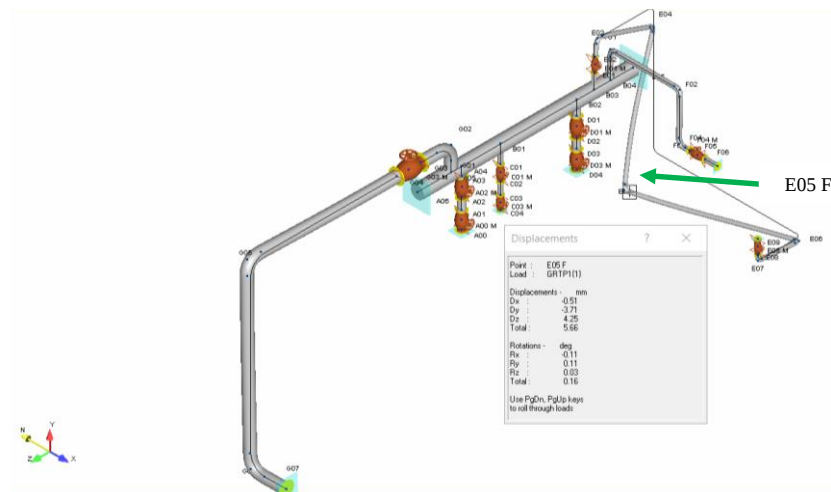
**Gambar 12.** Visualisasi maksimum rotasi pipa pada sumbu Rx titik E04 N dengan kombinasi beban (GR + T + P1).

**Gambar 13.** Visualisasi maksimum rotasi pipa pada sumbu Ry titik E05 F dengan kombinasi beban (GR + T + P1).

**Gambar 14.** Visualisasi maksimum rotasi pipa pada sumbu Rz titik E06 N dengan kombinasi beban (GR + T + P1).

Pada jalur pipa 01-102-A53-2" selain adanya pergerakan pipa maksimum juga terjadi rotasi pipa maksimum pada lokasi tersebut yang ditunjukkan pada Tabel 7 dan Gambar 12 sampai Gambar 14. Terjadi pada titik E04 N sumbu -Rx sebesar 0,22 deg, titik E05 F sumbu Ry sebesar 0,11 deg, dan titik E06 N sumbu Rz sebesar 0,08 deg. Rotasi tersebut berpengaruh pada peristiwa kerusakan pada jalur pipa 01-102-A53-2" tersebut. Rotasi memberikan dampak pipa yaitu deformasi dari puntiran.

Pada penelitian ini menunjukkan bahwa pipa sekitar pompa hidran berdasarkan aspek tegangan masih memenuhi kriteria penerimaan ASME B31.3 karena nilai tegangan yang terjadi masih di bawah tegangan ijinnya. Kerusakan pipa hidran sekitar pompa yang terjadi pada jalur pipa 01-102-A53-2" bisa disebabkan karena pipa

mengalami pergerakan dan rotasi maksimum pada jalur pipa tersebut dengan beban dinamis sehingga pipa terjadi deformasi dan mengalami kerusakan.
