IMPLEMENTASI METODE QUALITY CONTROL CYCLE (QCC) UNTUK PENINGKATAN KAPASITAS PRODUKSI BODY CENTER PILLAR DI PERUSAHAAN OTOMOTIF

Yusita Attaqwa^{1*}, Nita Winda Sari², Didi Kusmayadi¹

¹ Program Studi Teknik Industri, Politeknik Meta Industri Cikarang, Bekasi, Indonesia 17530

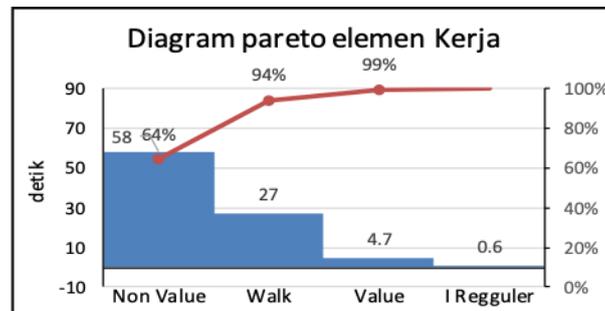
**Gambar 1.** Diagram Pareto Body Center Pillar.

Dilihat dari Grafik Pareto Part Center Body Pillar, *Necessary non valuable work* atau pekerjaan yang tidak ada nilai tambah namun di butuhkan adalah yang tertinggi yaitu 58 detik (64%), *Walk* atau Jalan 27 detik (30%), *Valuable work* atau pekerjaan yang mempunyai nilai tambah 4.7 detik (5%) dan *irregguler* 0.6 detik (1%). Dari ke empat kriteria, *Necessary non valuable work* adalah yang tertinggi 58 detik (64%) yang menyebabkan Cycle time tinggi, dan berpengaruh terhadap kapasitas produksi di line tersebut. Hal ini akan berdampak buruk kepada pendistribusian produk ke konsumen, karena rata-rata perhari delay sebanyak 120 pcs. Sedangkan target perusahaan adalah Zero delay. Penerapan QCC dapat Tabel elemen kerja dan Diagram Pareto bisa dilihat pada Tabel 2 dan Gambar 1.

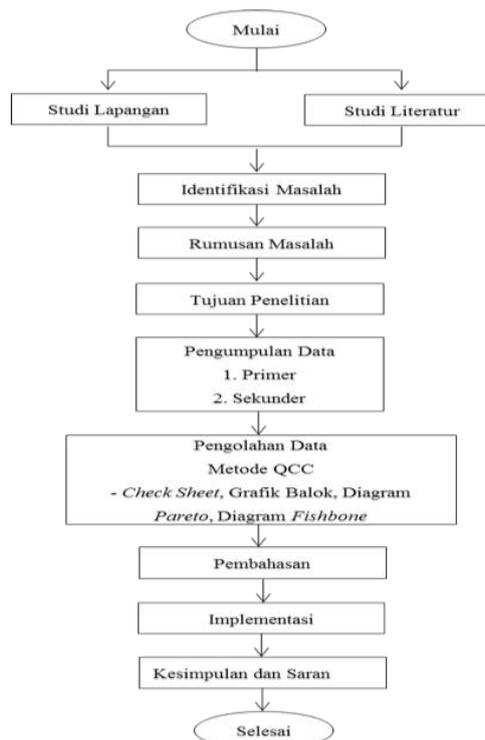
Gambar 2. Flow Chart Penelitian.

Tahap ini penulis membuat kesimpulan dari data yang diolah serta memberikan usulan perbaikan yang harus dilakukan oleh perusahaan serta menjadi bahan kajian untuk peneliti yang akan melakukan penelitian dengan menggunakan metode yang sama. Flow Chart penelitian dapat dilihat di Gambar 2.

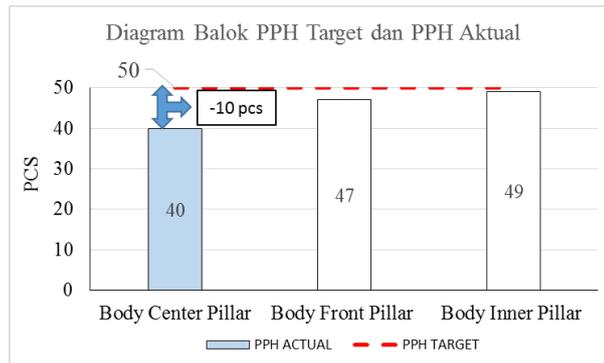
Gambar 3. Perbandingan PPH Target dan PPH aktual.

Dalam 1 jam, dengan CT 90 detik, *part* yang dihasilkan adalah 40 pcs. Diagram perbandingan PPH target dan PPH Aktual bisa dilihat di Gambar 3.

Berdasarkan data dari Tabel Standar kerja kombinasi yang ada di Gambar 3, elemen Necessary non valuable work adalah yang terlama yaitu 58 detik yang mengakibatkan CT menjadi lebih tinggi, sehingga kapasitas produksi di line 6D-01-1 adalah yang terendah. diagram pareto elemen pekerjaan bisa dilihat di Gambar 4.

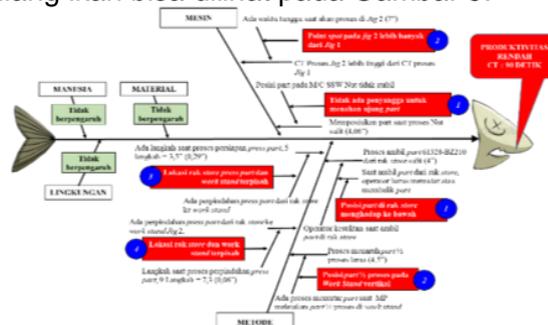
Gambar 5. Diagram Fishbone.

Dalam tahap analisa tujuh alat yang digunakan penulis adalah diagram fishbone atau tulang ikan dan diagram pareto. Diagram tulang ikan digunakan untuk melihat adanya hubungan antara permasalahan yang dihadapi dengan kemungkinan penyebab serta faktor-faktor yang mempengaruhinya. (Prasetyo, 2021). juga untuk mencari akar masalah dan mengelompokan penyebab tingginya CT elemen Necessary non valuable work terhadap produk part Body center pillar. Sedangkan diagram pareto untuk melihat masalah yang paling berpengaruh atau paling dominan. (Sumarta et al., 2019). Ada 5 faktor yang harus digali guna mencari akar masalahnya yaitu: mesin (Machine), bahan baku (Material), metode (Method), manusia (Man) dan lingkungan (Environment). Diagram fishbone atau tulang ikan bisa dilihat pada Gambar 5.

Berdasarkan pengamatan masalah menggunakan diagram tulang ikan dan diagram pareto terdapat 6 akar masalah dari 2 faktor yang paling dominan, yaitu dari faktor metode dan faktor mesin sedangkan dari faktor material, manusia dan lingkungan tidak berpengaruh. Berikut hasil analisa dari kedua faktor tersebut:

Hasil analisa yang sudah dilakukan dengan menggunakan diagram Fish Bone, faktor yang paling berpengaruh terhadap tingginya cycle time elemen Necessary non valuable work pada part Body Center Pillar, yaitu: faktor mesin ada 2 akar masalah dengan waktu yang dibutuhkan 11,06 detik. Sedangkan dari faktor metode ada 4 akar masalah waktu yang dibutuhkan yaitu 18,03 detik. Total waktu dari kedua faktor tersebut 29,4 detik yang mengakibatkan rendahnya produktivitas.

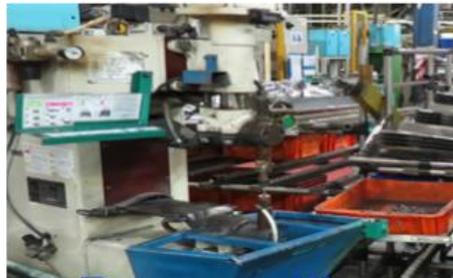
Gambar 6. Mesin SSW Nut.

Masalah pertama pada Gambar 6 mesin SSW Nut untuk pemasangan nut M6 di awal proses, dimana mesin tersebut belum ada penyangga untuk menahan ujung part sehingga operator kesulitan karena harus memastikan elektroda mesin dan permukaan part tidak miring supaya tidak terjadi part Not Good (NG). Proses pemasangan nut M6 dan membutuhkan waktu 4.06 detik.

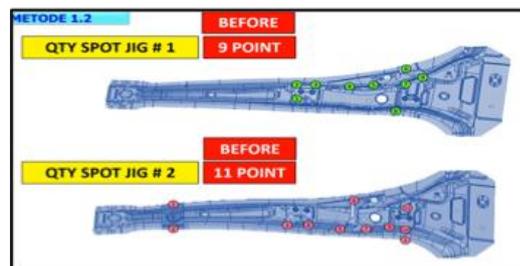
Gambar 7. Poin Spot Jig 1 & Jig 2.

Masalah kedua pada Gambar 7 proses spot robot antara jig 1 dan jig 2 tidak balance karena terdapat perbedaan jumlah poin spot, yaitu : jig 1 (9 poin atau 40,76 detik) sedangkan jumlah poin spot jig 2 (11 poin atau 48,47 detik). Sehingga ada waktu menunggu selama 7 detik dan menjadi akar masalah di faktor mesin pada Gambar 3.5.

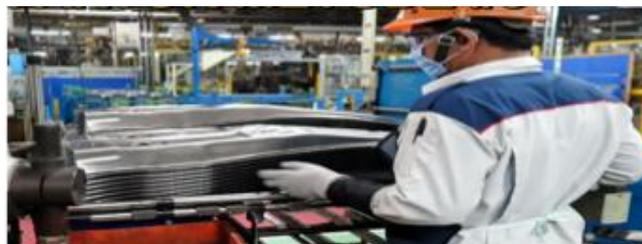
Gambar 8. Posisi Part di Rak Store.

Masalah pertama pada Gambar 8 posisi PN: 61328 – BZ210 yang di supply ke rak store menghadap ke bawah atau telungkup dan bertumpuk, sehingga menyulitkan operator saat mengambil PN: 61328 – BZ210 dari rak store dan membutuhkan waktu 4 detik.

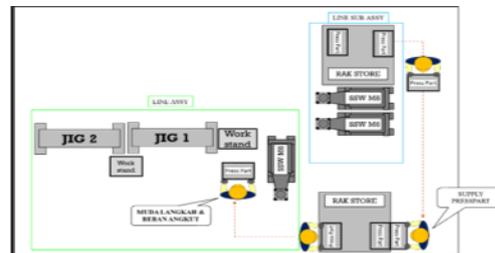
Gambar 10. Layout Rak Store & Work Stand Jig 1.

Masalah ketiga pada Gambar 10 sebelumnya PN: 61322-BZ210 di proses di sub. line dan lokasi rak store dengan work stand jig 1 terpisah, sehingga ada proses perpindahan part sub. assy 61322-BZ210 dari rak store ke work stand sebanyak 5 langkah yang membutuhkan waktu 3,5 detik (0,29 detik per cycle).

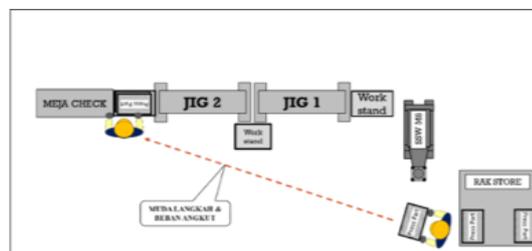
Gambar 11.Tata letak Rak Store & Work Stand Jig 2.

Masalah keempat pada Gambar 11 sebelumnya PN: 61327-BZ210 di proses di out line dan lokasi rak store dengan work stand jig 2 terpisah dan jauh, sehingga ada langkah saat persiapan box press part dari rak store ke work stand jig 2, Jarak rak store dan work stand jauh yaitu 9 langkah, membutuhkan waktu 6,3 detik (0,06 detik per cycle).

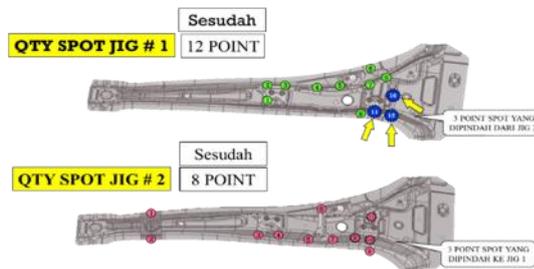
Gambar 13. Balancing Poin Spot.

Perbaikan yang kedua pada Gambar 13, Gambar 14, Gambar 15 dengan cara memindahkan 3 titik point spot dari jig 2 ke jig 1, langkah pertama mengubah program PLC dengan menghapus gerakan robot di jig 2 dan menambahkannya ke gerakan robot jig 1. Langkah kedua memodifikasi locator clamp jig 1 supaya pergerakan robot (shank tip) tidak terhalang oleh lokator jig. Hasil dari perbaikan ini bisa menghilangkan waktu tunggu 7 detik.

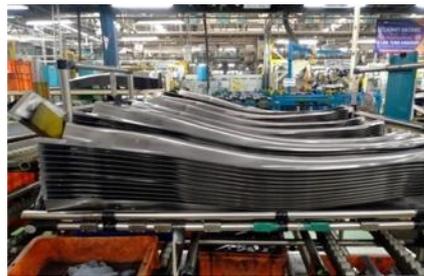
Gambar 16. Posisi Part di Rak Store.

Perbaikan pertama pada Gambar 16 merubah posisi penempatan press part di rak store, sebelumnya penempatan part menghadap ke bawah atau telungkup dan membutuhkan waktu 4 detik karena harus memutar part sebelum di proses pemasangan nut, setelah perbaikan penempatan part menghadap ke atas atau telentang. Hasilnya waktu ambil part berkurang menjadi 1,2 detik.

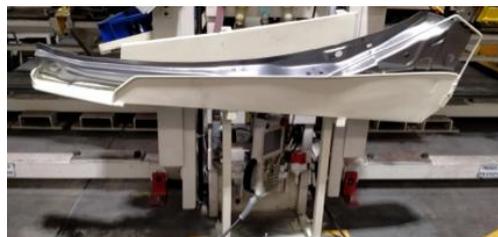
Gambar 17. Work Stand ½ Proses.

Perbaikan kedua pada Gambar 17 merubah posisi work stand dari posisi vertikal menjadi posisi horizontal untuk menghilangkan proses memutar part dan menghilangkan potensi bahaya saat akan meletakkan part ½ proses ke work stand, hasilnya mengurangi waktu 1,1 detik, dari 4,5 detik menjadi 3,4 detik.

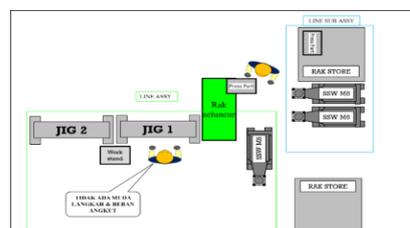
Gambar 18. Rak Seluncur.

Perbaikan ketiga pada Gambar 18 menghilangkan waktu persiapan atau proses pemindahan press part dari rak store ke work stand yang ada di jig 1, dengan cara membuat rak seluncur dari sub line ke line assy part, hasil dari perbaikannya menghilangkan waktu persiapan part sub assy 3,5 detik (0,29 detik per cycle).

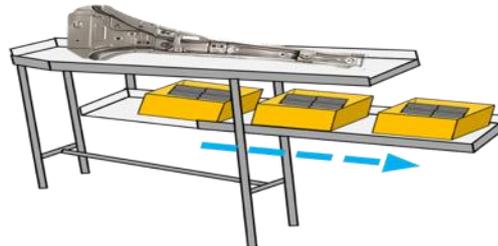
Gambar 19. Rak Store Sistem Direct Supply.

Perbaikan keempat pada Gambar 19 mengkombinasikan meja check yang ada di proses akhir dengan rak store dimana meja check tersebut ditambahkan fungsinya menjadi store part sub assy, dengan sistem direct supply. Hasil dari perbaikannya, menghilangkan waktu persiapan press part 6,3 detik (0.06 detik per cycle).

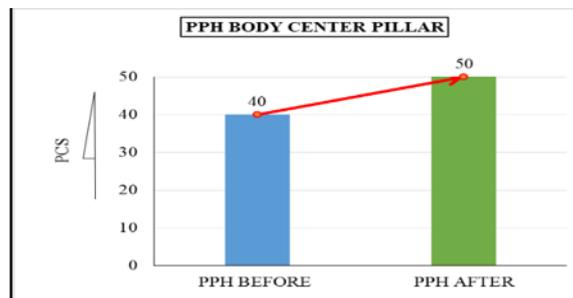
Gambar 20. PPH Sebelum dan Sesudah Perbaikan.

Setelah melakukan beberapa perbaikan dari faktor mesin dan metode, langkah selanjutnya yaitu melakukan evaluasi hasil untuk melihat keberhasilan dari perbaikan-perbaikan yang sudah dijalankan seperti turun nya waktu elemen Non Valuable Work, dari faktor mesin sebelumnya 11,06 detik setelah perbaikan menjadi 1 detik, dari faktor metode sebelumnya 18,3 detik setelah perbaikan menjadi 4,6 detik. Sehingga berdampak turunya keseluruhan CT dari 90 detik menjadi 72 detik. Hal ini sangat berpengaruh terhadap peningkatan produktivitas part body center pillar yang sangat signifikan, dari 40 pcs per jam menjadi 50 pcs per jam, atau kapasitas produksi di line 6D-01-1 meningkat dari 596 pcs per hari menjadi 749 pcs per hari, atau meningkat 20%. Penurunan CT sebelum dan sesudah perbaikan bisa dilihat pada PPH sebelum dan sesudah perbaikan bisa dilihat pada Gambar 20, Sedangkan Grafik CT bisa dilihat pada Gambar 21. Produktivitas dapat dilihat dari konsep efektifitas menggambarkan kualitas barang atau jasa yang dihasilkan dari sebuah proses produksi meningkat menurut George J and John Wiley and Son (1981) dalam Setiawan, (2019).
